GEOLOGICKÝ A HYDROGEOLOGICKÝ  
PRŮZKUM RETENCE VODY V BRDECH  
VOLOŽNÝ POTOK  
ZPRÁVA ZA ROK 2024

NÁZEV AKCE: GEOLOGICKÝ A HYDROGEOLOGICKÝ PRŮZKUM RETENCE  
VODY V BRDECH – VOLOŽNÝ POTOK

NÁZEV ZPRÁVY: ZPRÁVA ZA ROK 2024

KATASTRÁLNÍ ÚZEMÍ: p.č. 508, 509, 510, 511 v k.ú. Nepomuk v Brdech [930202]

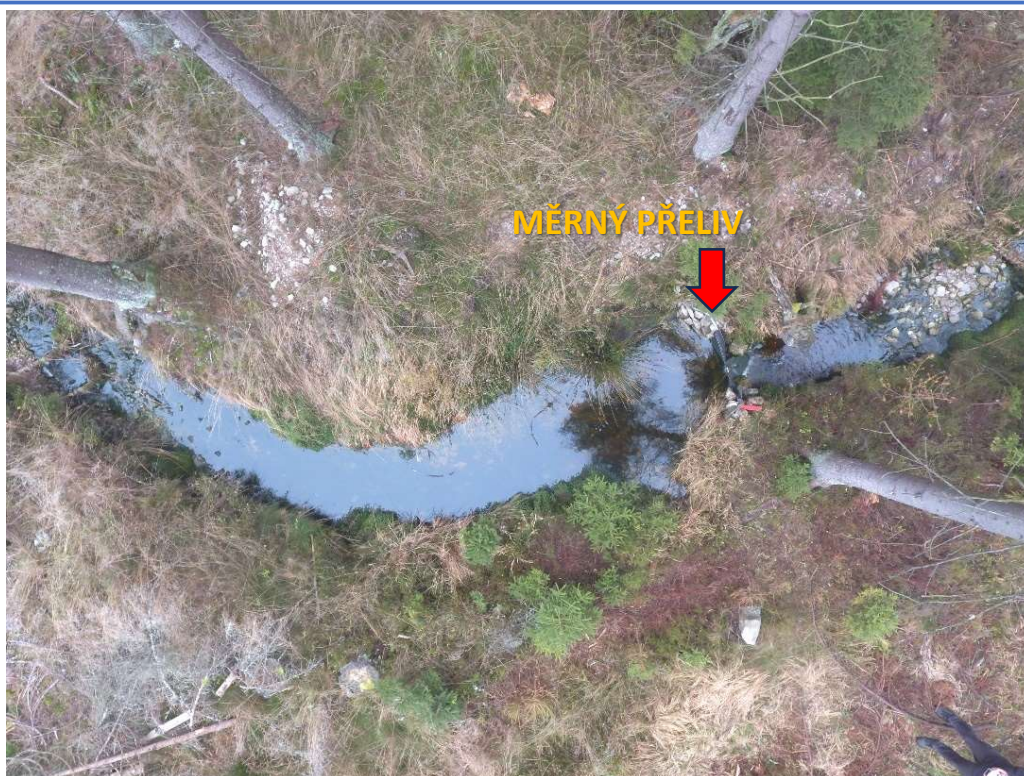
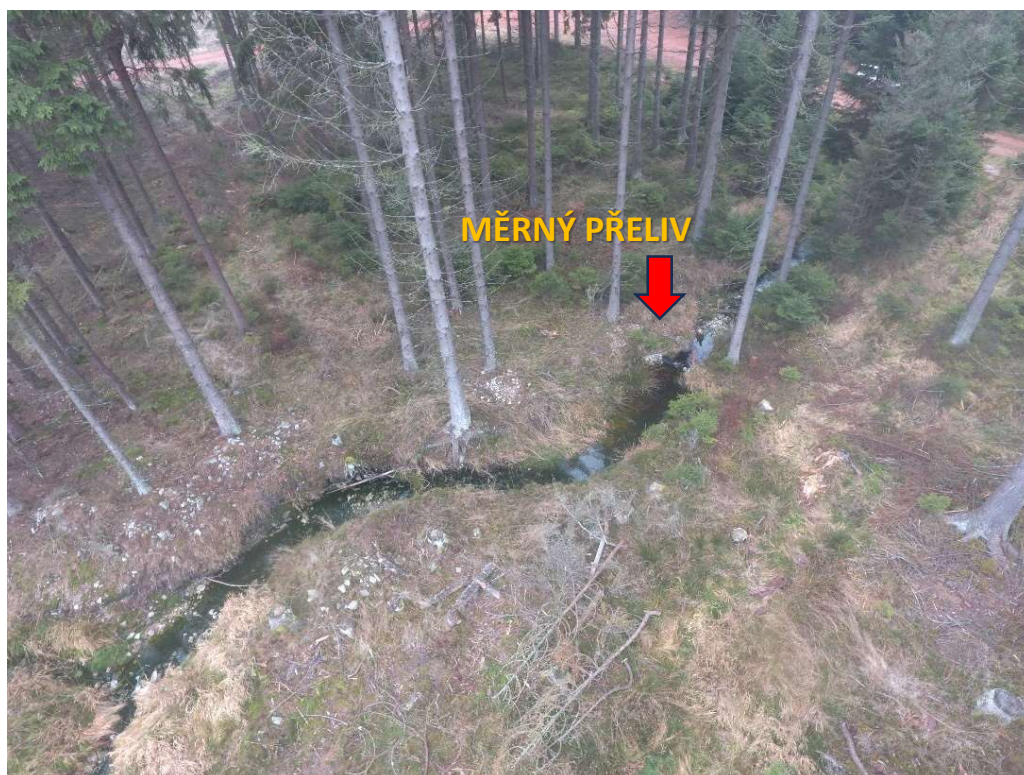
Obrázek 6: Pohled z výšky na umístění měrného přelivu na potoce

Obrázek 7: Pohled z výšky na umístění měrného přelivu na potoce

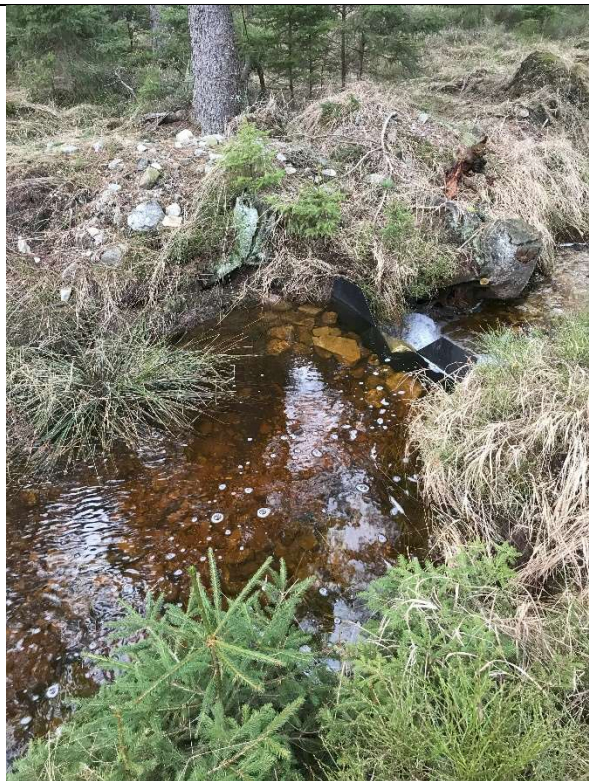
Obrázek 14: Měrný přeliv dne 28.12.23

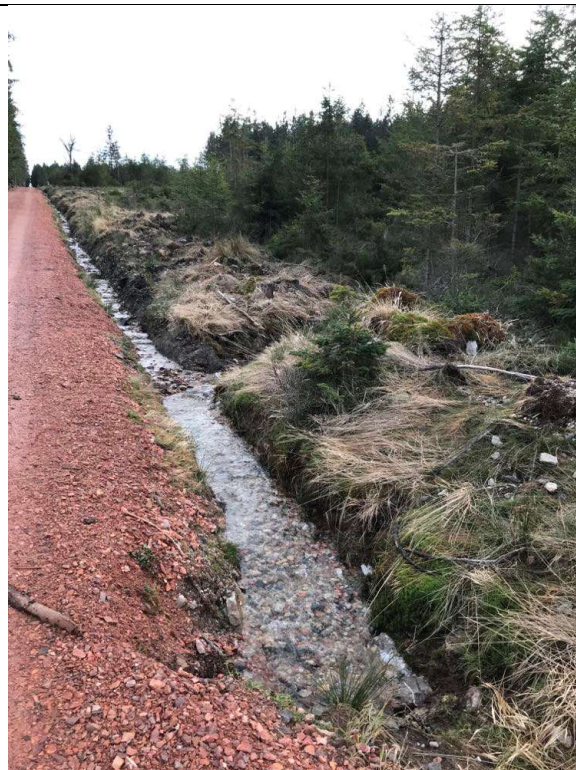
Obrázek 15: Stav nad propustkem pod cestou 28.12.23

Při sledování lokality bylo v případě vlhčích období pozorováno, že podél cesty vedoucí od hřebene Brd (od sedla u Sv. Jana dolů ke křižovatce s Pražskou linkou) byla velká část povodí odvodňována příkopem vedoucím podél této cesty a voda v něm dosahovala vysoké rychlosti (viz fotodokumentace propustku

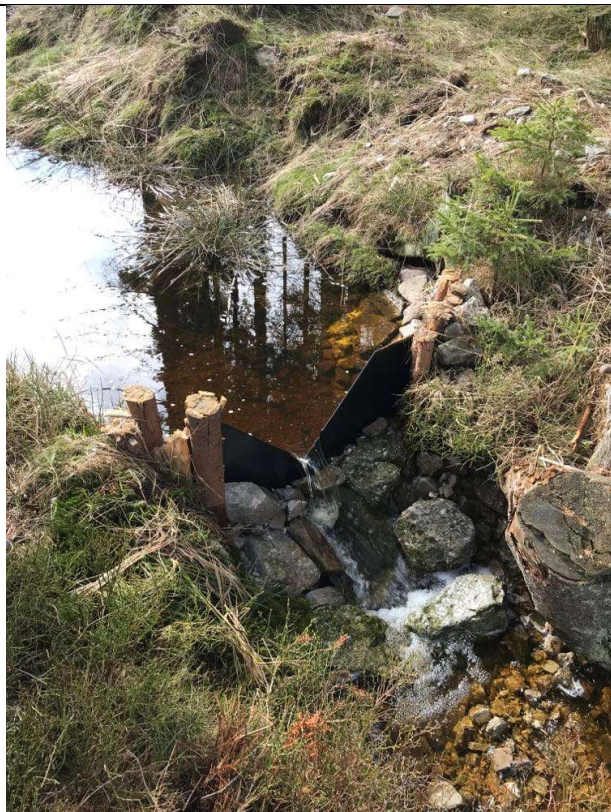
Obrázek 28: Měrný přeliv 13.3.24

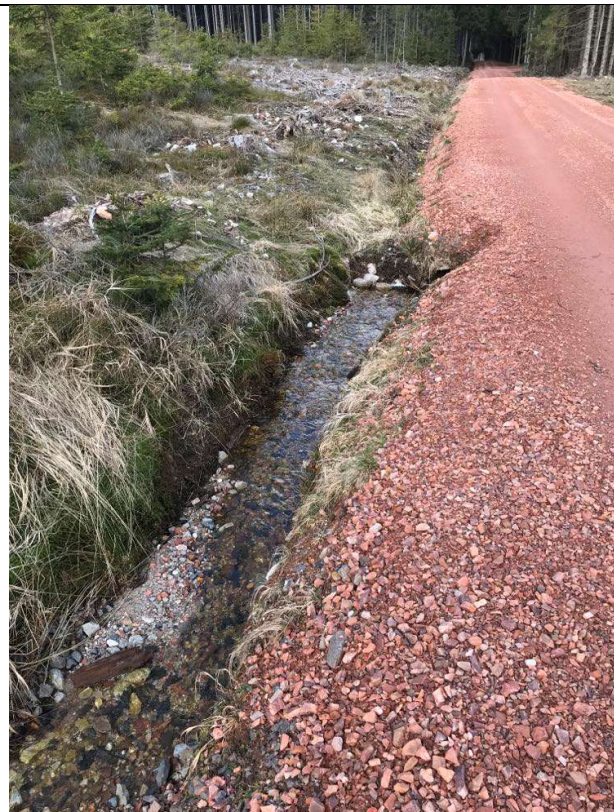
Obrázek 29: Stav nad propustkem pod cestou 13.3.24

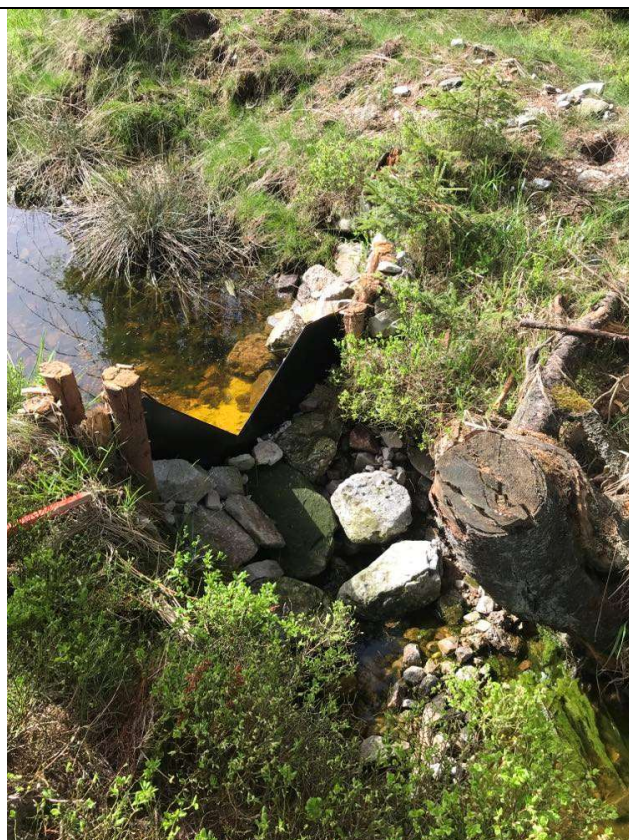
Obrázek 35: Měrný přeliv 9.4.24

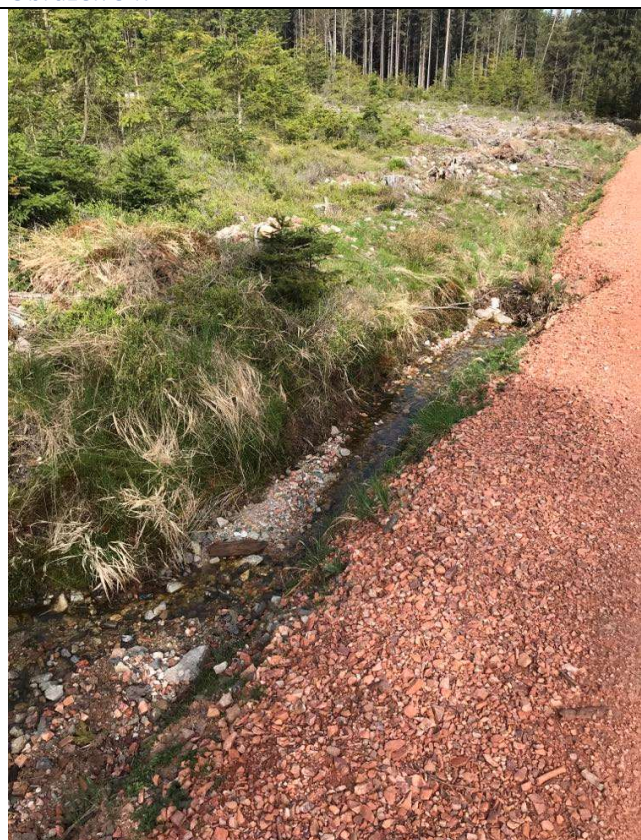
Obrázek 36: Stav nad propustkem pod cestou 9.4.24

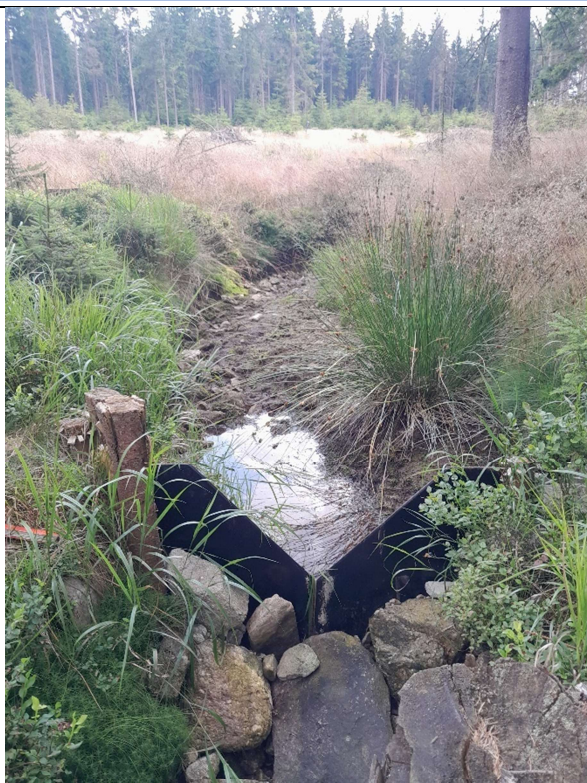
Obrázek 56: Měrný přeliv 21.7.2024

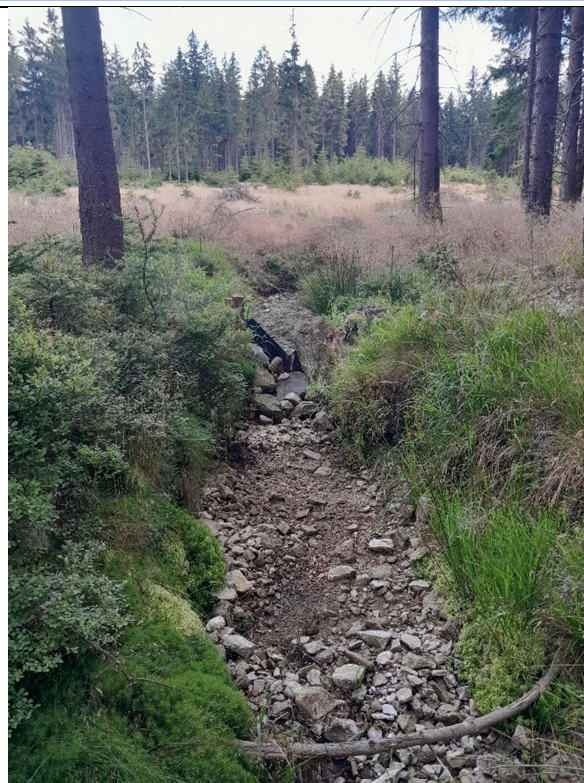
Obrázek 57: Koryto potoka pod měrným přelivem 21.7.2024

Jako problematické se zprvu jeví ukotvení a utěsnění měrného přelivu, protože vybraná pozice pro umístění přelivu se nachází v místě silně propustných štěrků a písků a byly zde výrazně podemleté břehy. Potok má v oblasti prameniště velice nepravidelné koryto a dno, ve kterém se nachází značné množství balvanů. Docházelo k prosakování břehů okolo přelivu a prorážení bočních cest vodou. Zemní práce musely být provedeny nad rámec původního předpokladu a několikrát upravovány po větších srážkách. Zakoncentrováním potoka do proudu v trojúhelníkovém přelivu také způsobilo vymletí koryta pod přelivem o několik desítek centimetrů a částečně změnilo tvar koryta.

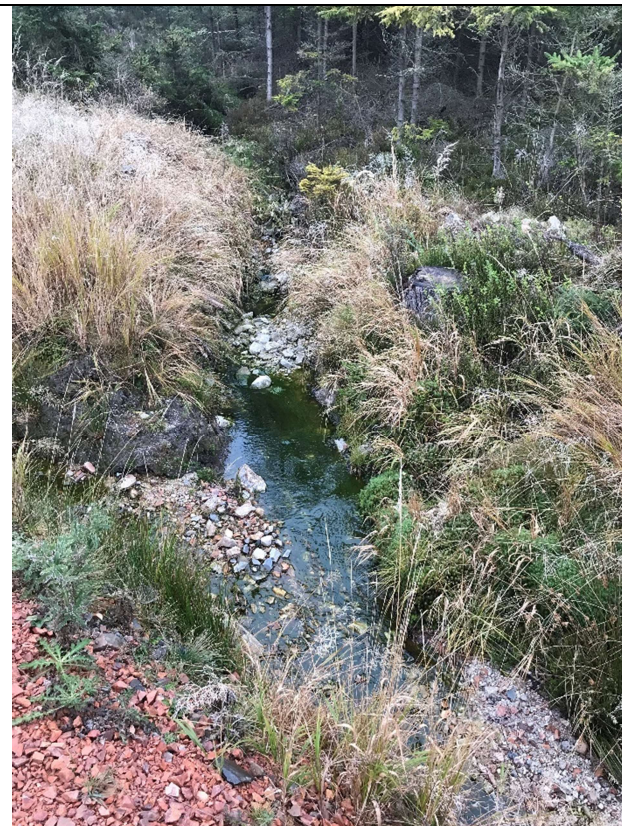
Obrázek 85: Nátok do propustku pod cestou 12.11.2024
