GEOLOGICKÝ A HYDROGEOLOGICKÝ
PRŮZKUM RETENCE VODY V BRDECH
VOLOŽNÝ POTOK
ZPRÁVA ZA ROK 2025

NÁZEV AKCE: GEOLOGICKÝ A HYDROGEOLOGICKÝ PRŮZKUM RETENCE
VODY V BRDECH – VOLOŽNÝ POTOK

NÁZEV ZPRÁVY: ZPRÁVA ZA ROK 2025

KATASTRÁLNÍ ÚZEMÍ: p.č. 508, 509, 510, 511 v k.ú. Nepomuk v Brdech [930202]

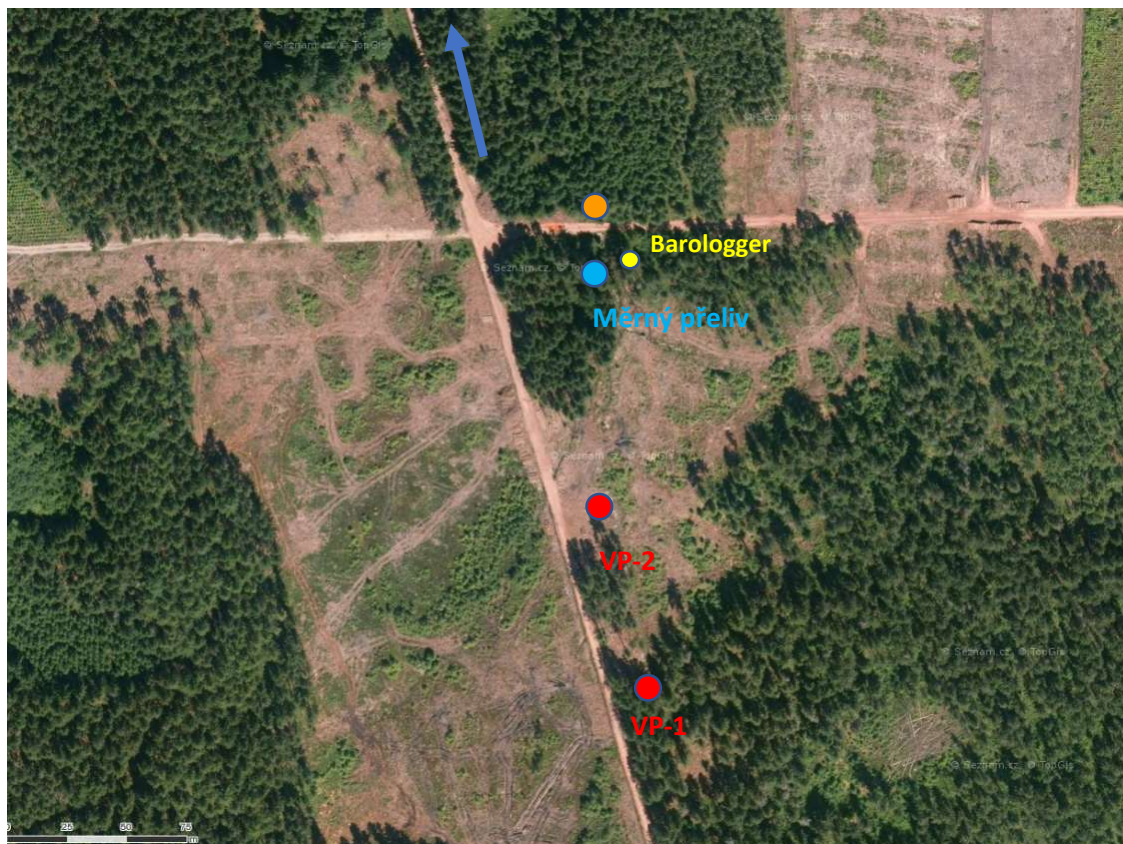
Obrázek 5: Schéma umístění průzkumných sond (www.mapy.cz)

- Tlaková sonda měřící výšku vodního sloupce (Levellogger) + zasakovací zkouška
- Tlaková sonda kompenzující atmosférický tlak (Barologger)
- ➔ Směr toku
- Nové místo měření průtoku – výstup z propustku pod Pražskou linkou

Monitoring retence vody sestává ze dvou částí, a to z monitoringu úrovně hladiny vody ve dvou průzkumných vrtech VP1 a VP2 a dále měřením průtoku ve Voložném potoce pomocí měrného přelivu. Přeliv byl umístěn do koryta Voložného potoka těsně před místem, kde propustkem podchází pod cestou Pražská linka. V tomto bodě se stéká většina vod z prameniště. Umístění průzkumných sond a měrného přelivu je uvedeno na obrázku (viz Obrázek 5).

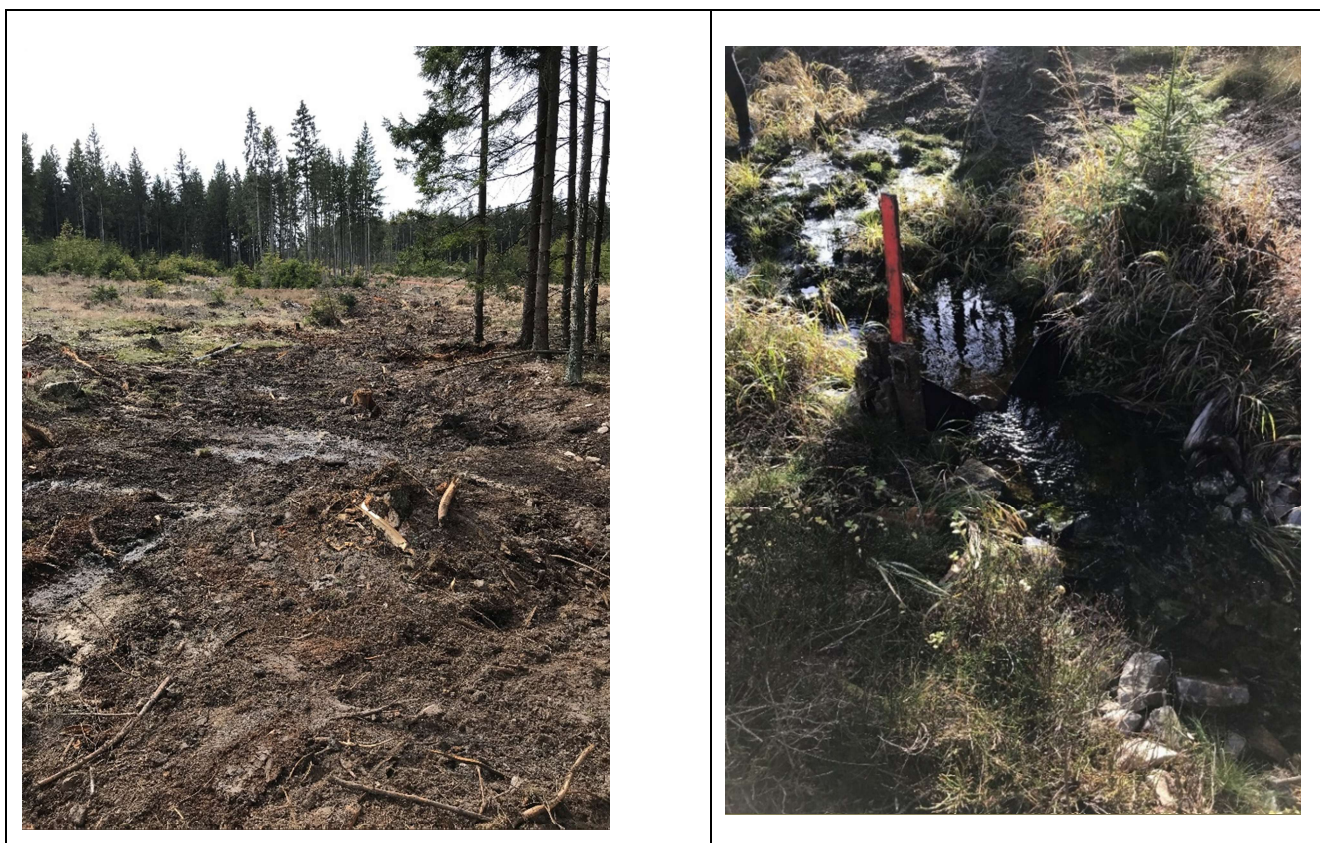
<p>Obrázek 8: Rozrušení koryta nad propustkem – 13.4.2025</p>	<p>Obrázek 9: Měrný přeliv 16.11.2025 – protékání přelivu bez přepadávání vody</p>

<p>Obrázek 10: Měrný přeliv směrem k Pražské lince 13.4.2025 – zasypané koryto</p>	<p>Obrázek 11: Nové místo na měření průtoku – propustek pod Pražskou linkou 13.4.2025</p>

Obrázek 4). Na přelomu března a dubna 2025 byla rozrušena veškerá vodní koryta v pravé (východní) části povodí (Obrázek 8).

Od dubna do června 2025 se pozice sondy několikrát měnila a byla asi dvakrát ztracena. Poté je již její pozice stabilní, ale není stejná jako před úpravami koryta. Navíc se již vodní sloupec nad sondou chová nyní jinak, protože nejde o tůň se souvislou vrstvou akumulované vody, ale jde o tůň naplněnou kameny, pískem a hlínou a voda je saturovaná v prostorech v tomto materiálu.

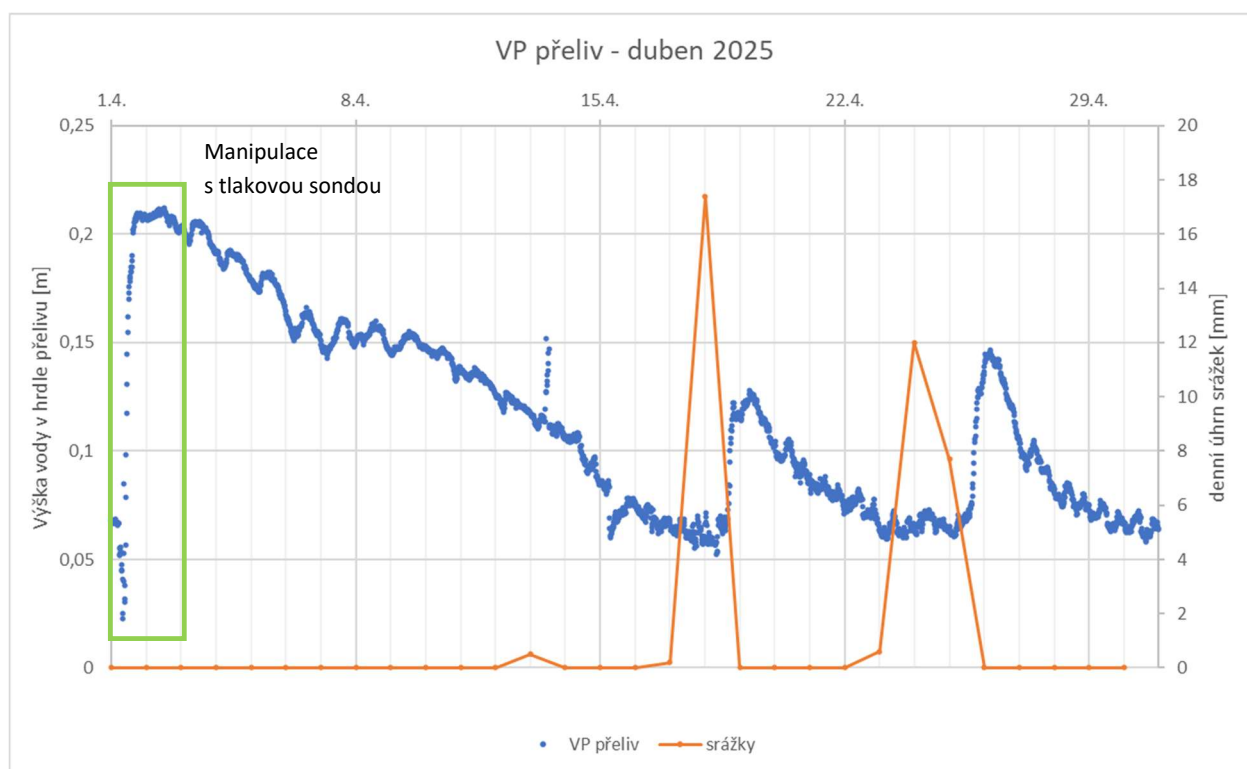
Obrázek 52: Graf vývoje úrovně hladiny podzemní vody (m pod terénem) – levá osa y, a úhrnu srážek (mm)– pravá osa y, v čase (den) na měrném přelivu za měsíc duben 2025

Dle zjištěných dat bylo dne 1.4.2025 manipulováno s tlakovou sondou Solinst umístěné v tůni nad měrným přelivem. Tomuto rychlému nastoupení hladiny vody by musela předcházet intenzivní dešťová srážka, která však nebyla zaznamenána. Následující data jsou tedy až do nalezení tlakové sondy 12.6.2025 zkreslená.

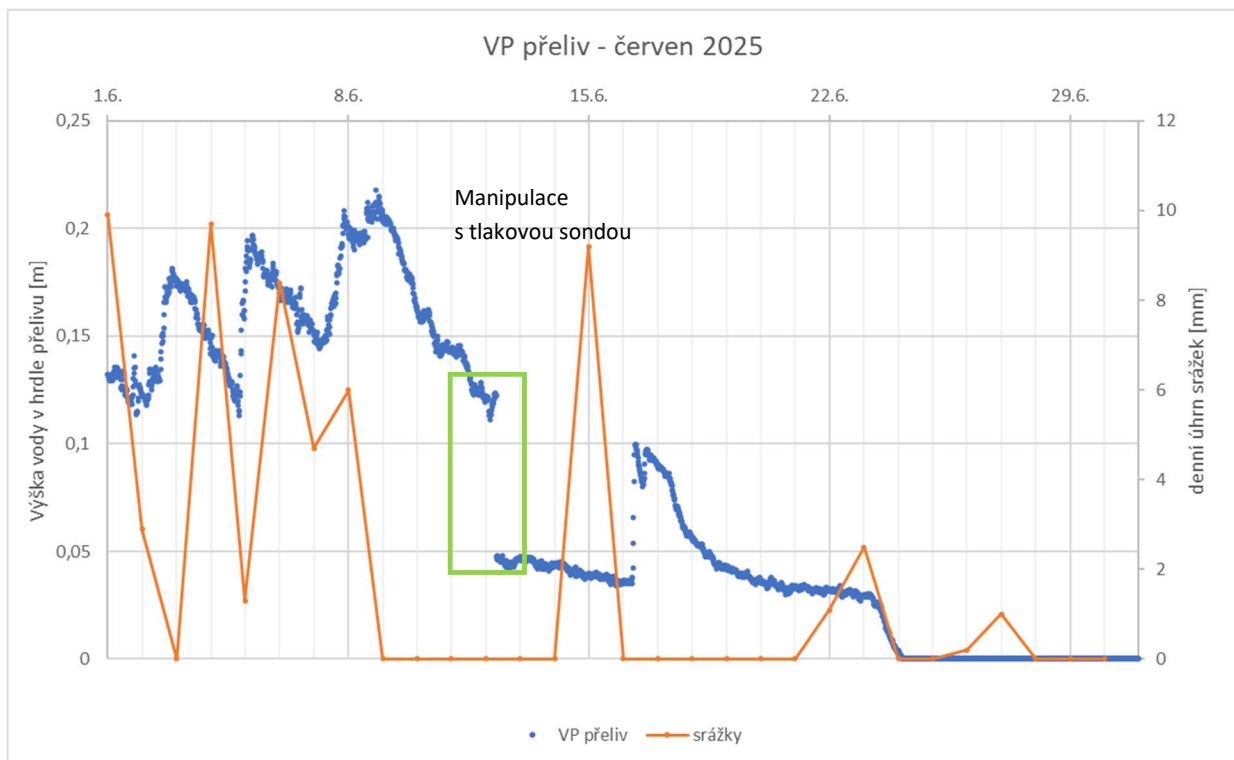
Obrázek 69: Graf vývoje úrovně hladiny podzemní vody (m pod terénem) – levá osa y, a úhrnu srážek (mm)– pravá osa y, v čase (den) na měrném přelivu za měsíc červen 2025.

12.6.2025 došlo v ranních hodinách k manipulaci s tlakovou sondou Solinst v tůni nad měrným přelivem. Tlaková sonda byla nalezena detektorem kovů, a to pracovníkem Vojenské lesy a statky ČR, s.p., který ji následně umístil do jiné polohy (viz náhlý skok v datech v obrázku 69). Tentýž den dopoledne byl realizátorem proveden servis na lokalitě a tlaková sonda byla zafixována na nové místo. Lze konstatovat, že od 12.6.2025 jsou naměřená data opět relevantní.
